# 小蕉工业园兴业大道路口 220 亩平台开发建设 工程土石方量估算报告

工程编号：2022-1178

中勘岩土（厦门）勘察设计有限公司

二〇二四年五月

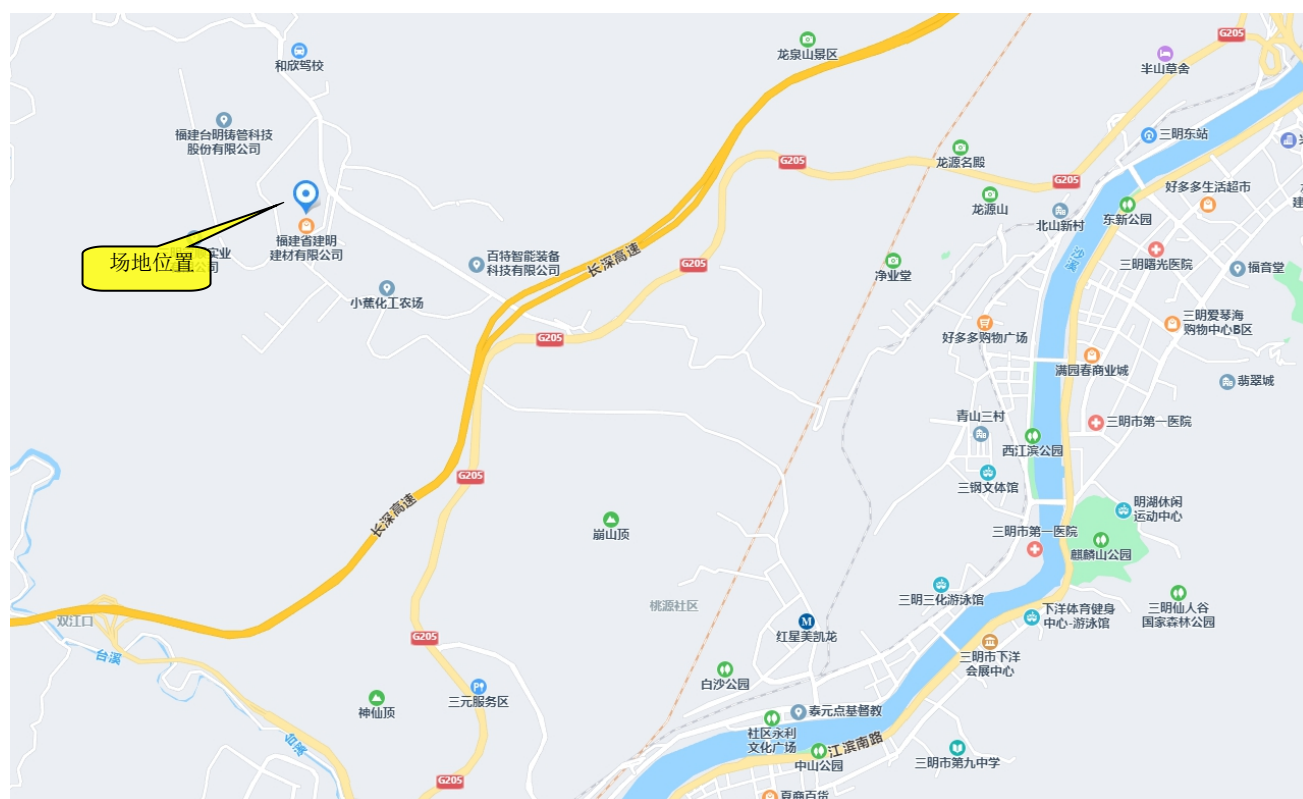
图 1-1 项目区交通位置示意图

项目区位于三明市三元区小蕉工业园 E0304地块。项目区现状场地为原始山体，呈缓坡状，自然坡度15~40度，局部地段有放坡，坡度较陡。北侧、西侧为市小线公路及厂房，南侧为厂房，东侧为空地，交通较为便利。项目区距三明动车站距离10公里，距离高速公路 G25长深高速入口收费站出口16公里，交通方便，详见图1-1。

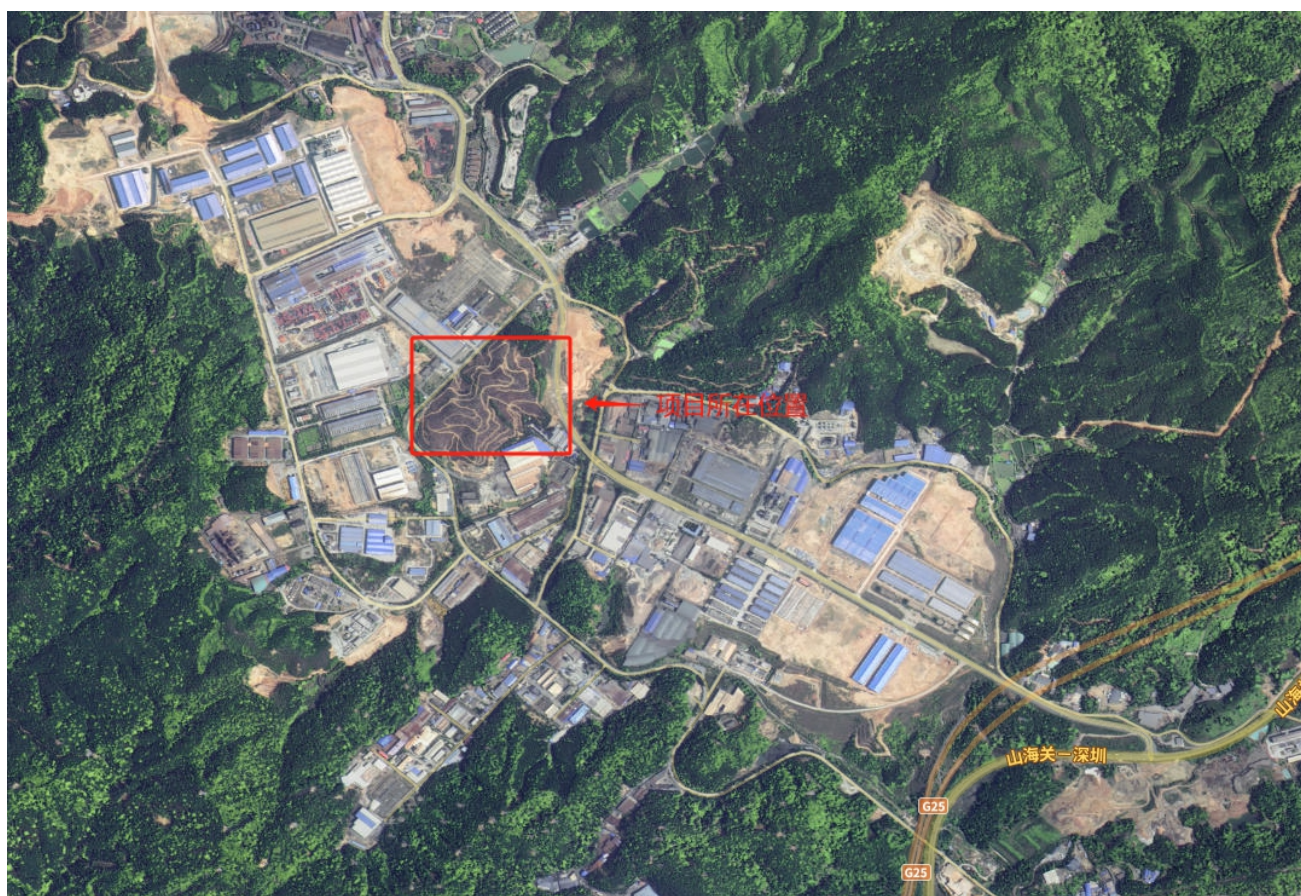
图 1-2 项目区卫星影像图

项目区场地原地貌单元属剥蚀残丘地貌单元，经项目区现场踏勘，场地内现状为山坡地，区内植被已砍伐，调查区内未见大开大挖迹象，局部为场地平整开挖形成的土质边坡，开挖高度小于5-10m 不等。

项目区范围内地形总体为西高东低，最高标高435.59m，最低标高位于东侧 J12拐点附近，约349.2m，相对高差约86.4m。自然坡度15~40度，局部地段有放坡，坡度较陡。现状较为稳定。
